Al demoler muros modernos se resquebrajó un ala de la galería antigua del Convento

La misma completaba, con 3 secciones más de 2 plantas, un cuerpo de edificio colonial que tenía patio interior precioso. Emplea allí O. P. sistema de demoler muy rudo

UNA DEMOLICION TEMERARIA

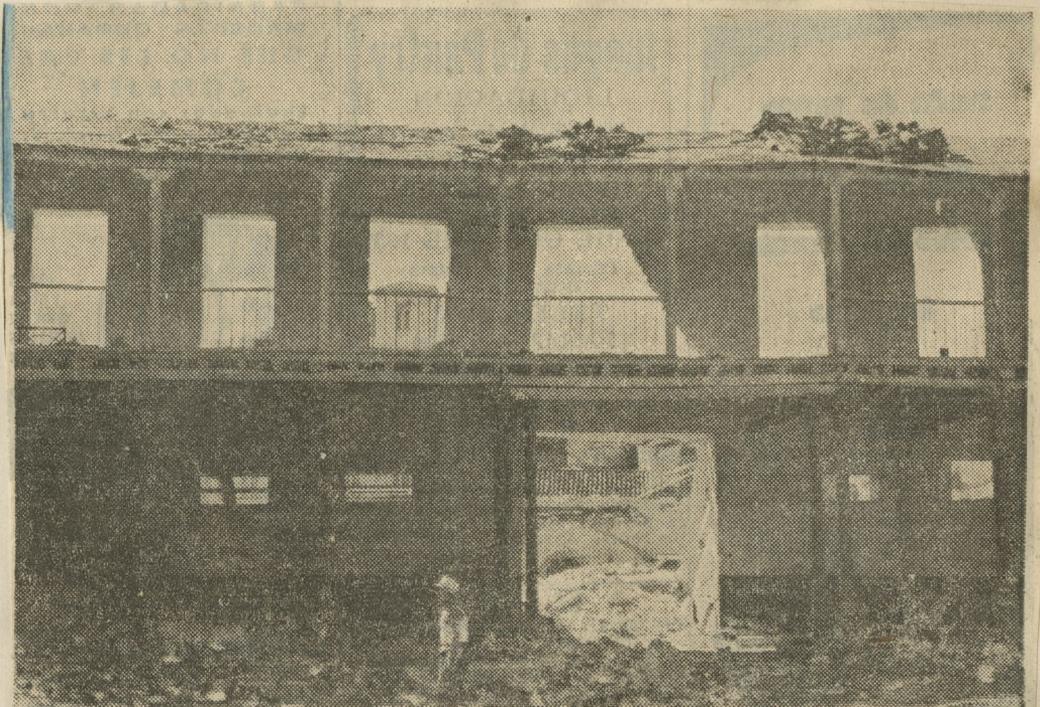
Una de las alas de dos plantas con patio interior del antiguo Convento de Santa Clara de Asís, que completaba con tres más un bellissimo conjunto arquitectónico colonial, fue definitivamente arruinada cuando una brusca demolición anexa la puso al borde del derrumbe. Más que las palabras, la fotografía adjunta informará al lector de la catástrofe ocurrida.

Según pudimos observar, toda la pared del fondo del ala en cuestión, sobre la que reposan de mayor a menor techos viejísimos, está cuarteada y desnivelada, amenazando inminente derrumbe, que puede tener incalculables consecuencias pues pudiera

arrastrar con los techos y las galerías de las colindantes. A las diez de esta mañana se esperaba por el arquitecto Eugenio Batista que, con su colega Alberto González del Barrio, tiene la responsabilidad de lo que allí se hace.

...he aquí el estado de ruina en que quedó una de las galerías altas del antiguo convento de Santa Clara de Asís después que los trabajadores de OP derrumbaron la construcción moderna anexa sin miramientos de ninguna clase, empleando bull-dozers y cables de acero.
