Al demoler muros modernos se resquebrajó un ala de la galería antigua del Convento

La misma completaba, con 3 secciones más de 2 plantas, un cuerpo de edificio colonial que tenía patio interior precioso. Emplea allí O. P. sistema de demoler muy rudo

"AVANCE" HABIA OBJETADO EL USO DE DINAMITA Y DE "BULL-DOZERS" EN UNA OBRA TAN DELICADA

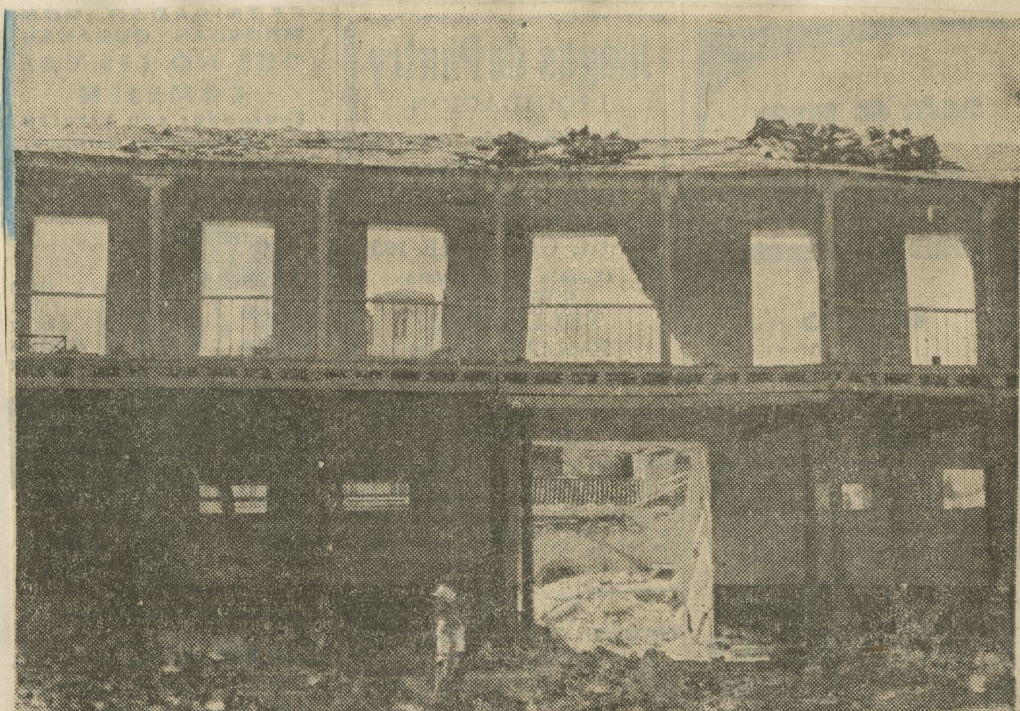
Una de las alas de dos plantas con patio interior del antiguo Convento de Santa Clara de Asís, que completaba con tres más un bellissimo conjunto arquitectónico colonial, fue definitivamente arruinada cuando una brusca demolición anexa la puso al borde del derrumbe. Más que las palabras, la fotografía adjunta informará al lector de la catástrofe ocurrida.

Según pudimos observar, toda la pared del fondo del ala en cuestión, sobre la que reposan de mayor a menor techos viejissimos está cuarteada y desnivelada, amenazando inminente derrumbe, que puede tener incalculables consecuencias pues pudiera

arrastrar con los techos y las galerías de las colindantes. A las diez de esta mañana se esperaba por el arquitecto Eugenio Batista que, con su colega Alberto González del Barrio, tiene la responsabilidad de lo que allí se hace.

...he aquí el estado de ruina en que quedó una de las galerías altas del antiguo convento de Santa Clara de Asís después que los trabajadores de OP derrumbaron la construcción moderna anexa sin miramientos de ninguna clase, empleando bull-dozers y cables de acero.
